RECOMENDACIONES DE MANTENIMIENTO Y REPARACIÓN DE CUBIERTAS PLANAS IMPERMEABILIZADAS CON LÁMINAS DE BETÓN MODIFICADO

*RECOMENDACIONES DE MANTENIMIENTO Y REPARACIÓN DE CUBIERTAS PLANAS
IMPERMEABILIZADAS CON LÁMINAS DE BETÚN MODIFICADO*

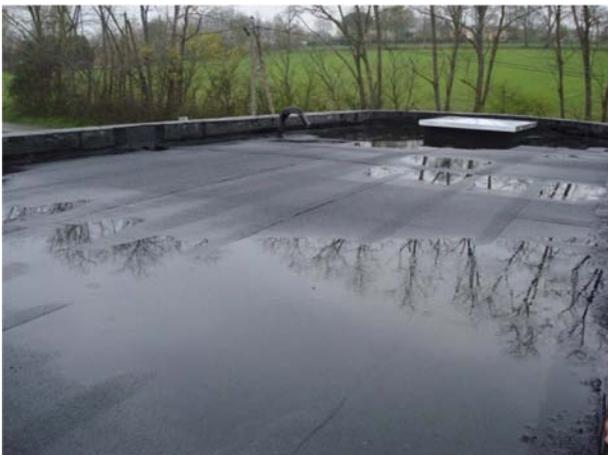
Cubierta en la que se producen estancamientos de agua.

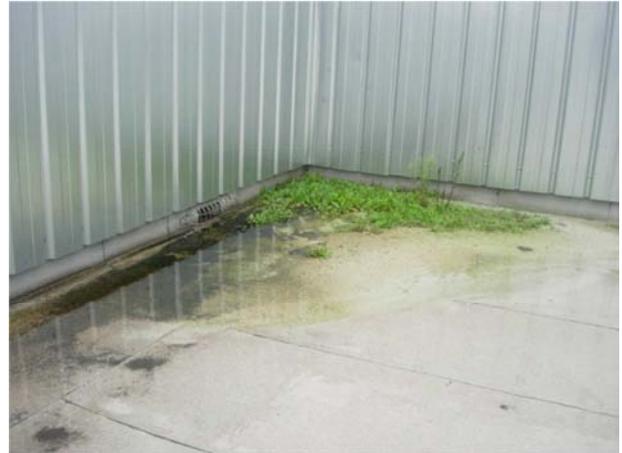
Estado de la cubierta en un edificio próximo a zonas con mucha vegetación en donde no se han realizado visitas periódicas de inspección.

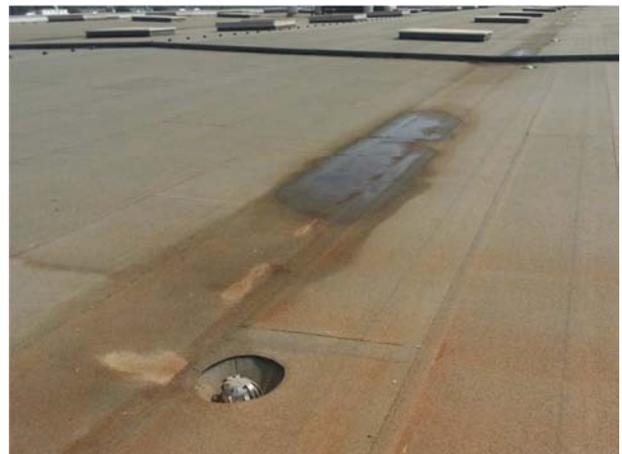
Lima hoyo con acumulaciones de agua en la proximidad de los canalones.

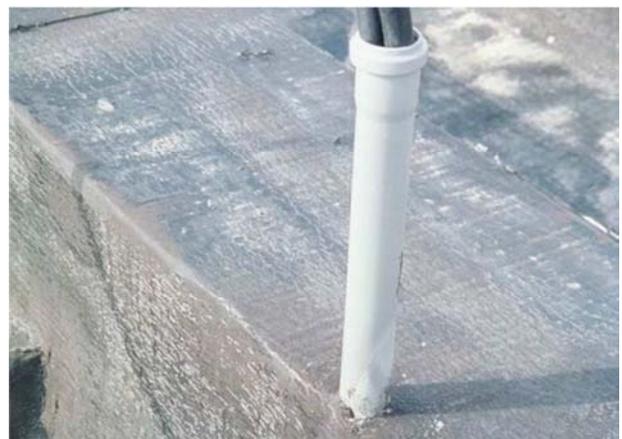
Remate de la impermeabilización con pasos de conductos sin piezas especiales adecuadas.

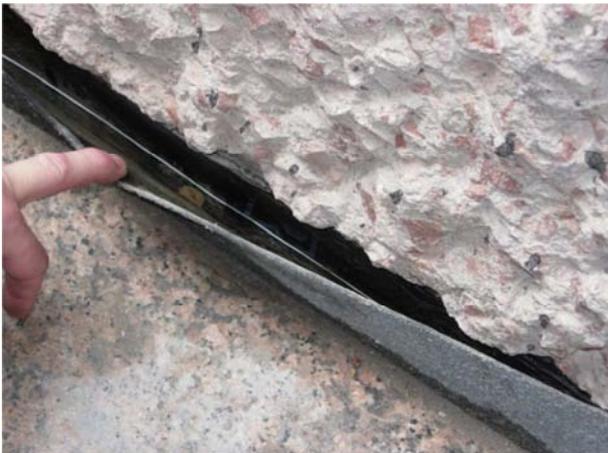
Altura inadecuada en el remate de la impermeabilización contra un elemento vertical, así como falta de adherencia al mismo. Se deben adoptar medidas correctoras inmediatas.

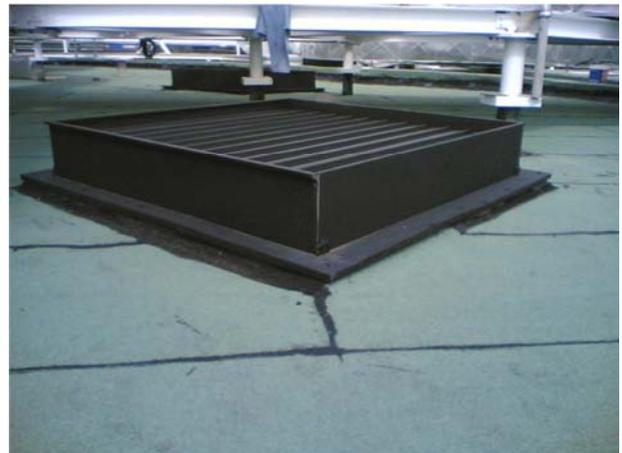
Encuentro de la impermeabilización contra un exutorio con poca altura. Se deberán adoptar medidas correctoras inmediatas.

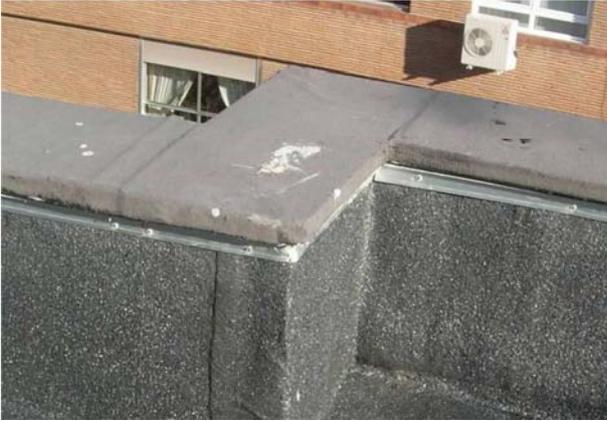
Reparación mediante sistemas líquidos de una albardilla con problemas. Se podría haber resuelto también aplicando una imprimación y soldando posteriormente una lámina autoprottegida ESTERDAN PLUS 40/GP ELAST o ESTERDAN 40/GP POL.

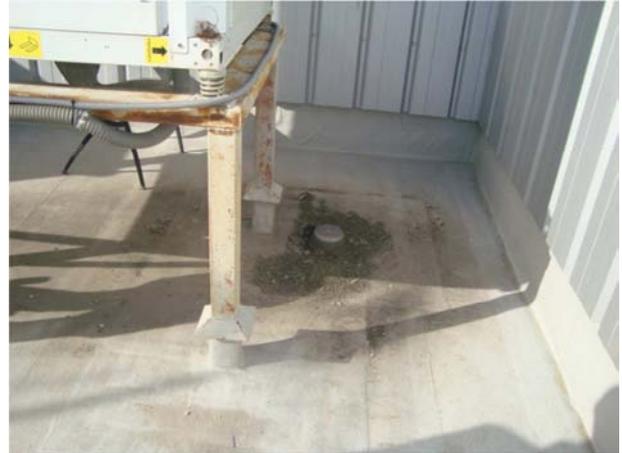
Estado de un sumidero en el que no se han realizado las correspondientes labores de mantenimiento. Se deberá limpiar el mismo de forma inmediata.

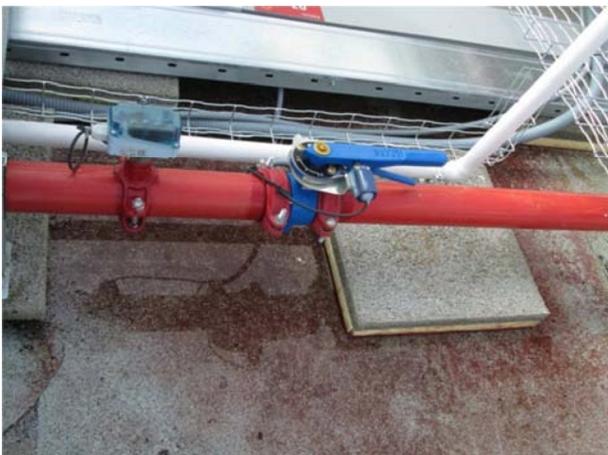
Elemento de apoyo de conductos reteniendo la evacuación de las aguas.

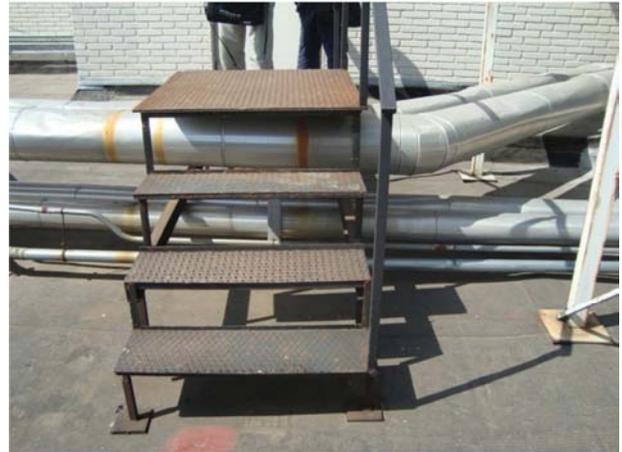
Apoyo de elementos sobre la impermeabilización sin ningún elemento de protección. Se deberán tomar acciones correctivas inmediatas.

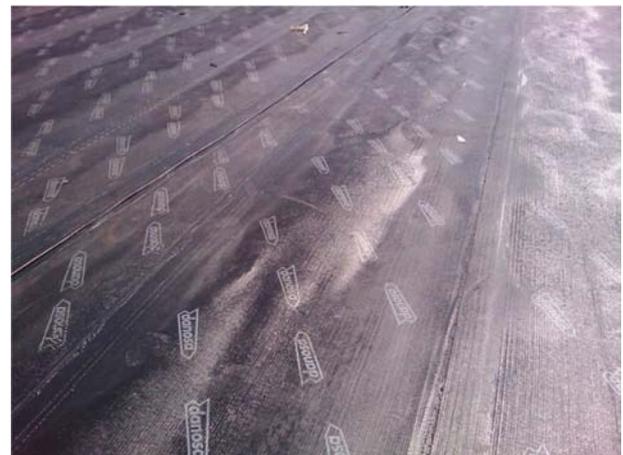
Bolsas entre el sistema de impermeabilización y el soporte

Falta de adherencia del sistema de impermeabilización al soporte.

1. Se debe verificar el estado del aislamiento térmico, ya que un aislamiento térmico mojado pierde sus propiedades.
2. Dependiendo del estado del aislamiento térmico, puede ser necesario su sustitución por uno de iguales características.
3. En función de la superficie afectada y del sistema de impermeabilización (sistema adherido o fijado mecánicamente) se adoptará un sistema de reparación, que se asemejará más con un sistema de rehabilitación que con un sistema de reparación puntual.
4. En caso de reparaciones puntuales de urgencia se pueden seguir los criterios antes indicados, pudiendo ser necesario sustituir el aislamiento térmico en la zona afectada por otro de iguales características, en caso de que el aislamiento térmico esté mojado.
5. Es necesario además verificar la humedad del soporte antes de realizar la reparación, pudiendo ser necesario disponer chimeneas de ventilación.

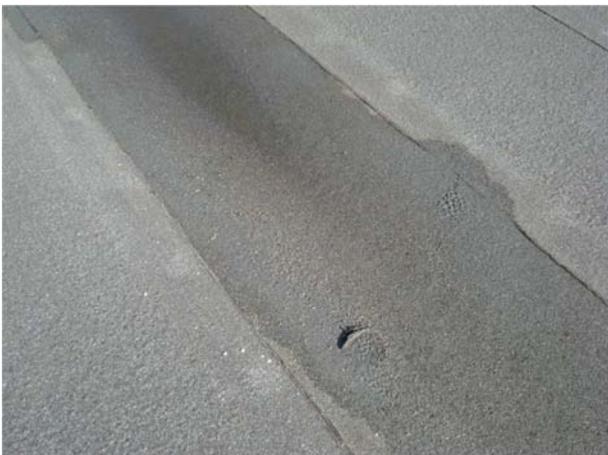
Pérdida de gránulo.

Posible origen: La pérdida de gránulo es un proceso habitual en las cubiertas realizadas con láminas autoprotegidas. La norma europea EN 12.039 permite un determinado porcentaje de pérdida del gránulo que lleva una lámina bituminosa autoprotegida. La pérdida de gránulo puede acrecentarse debido a un escaso mantenimiento de la cubierta, a un tránsito excesivo por encima de la impermeabilización autoprotegida, y a la acumulación de agua, sedimentos, depósitos y suciedad encima de la impermeabilización.

Pérdida de gránulo de pizarra

En el caso de que el deterioro se deba al tránsito de personas por encima de la impermeabilización autoprotegida (sistema utilizado en cubiertas visitables no destinadas al paso intenso de personas) es necesario restringir y acotar el paso de personas por encima de la misma disponiendo pasillos técnicos de mantenimiento o de tránsito para diferenciar las zonas transitables.

Estos pasillos de mantenimiento o de tránsito se pueden realizar mediante losa filtrante DANOLOSA o ESTERDAN PLUS 50/GP ELAST PASILLOS TECNICOS de color diferente al de la cubierta.

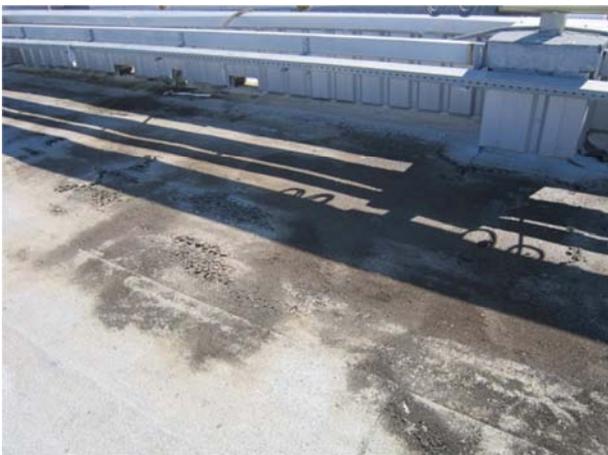
El efecto piel de cocodrilo es un fenómeno estético que no afecta a la estanquidad de la impermeabilización.

Efecto piel de cocodrilo.

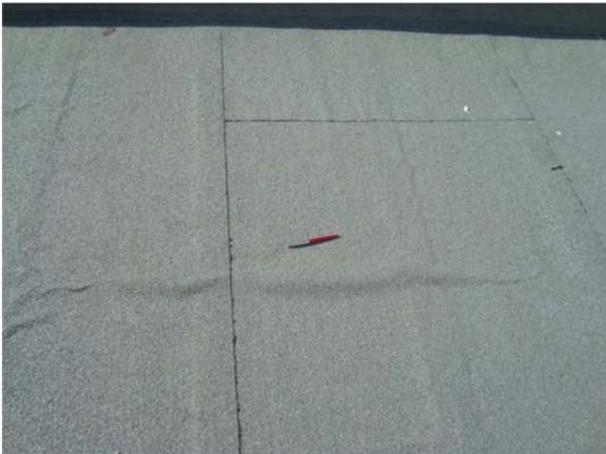
Posible origen. Suelen estar producidas por un defecto en la instalación del sistema de impermeabilización, del movimiento del soporte resistente o del movimiento del soporte de la impermeabilización (mortero, hormigón, madera o aislamiento térmico).

Arrugas perpendiculares al sentido longitudinal del rollo.

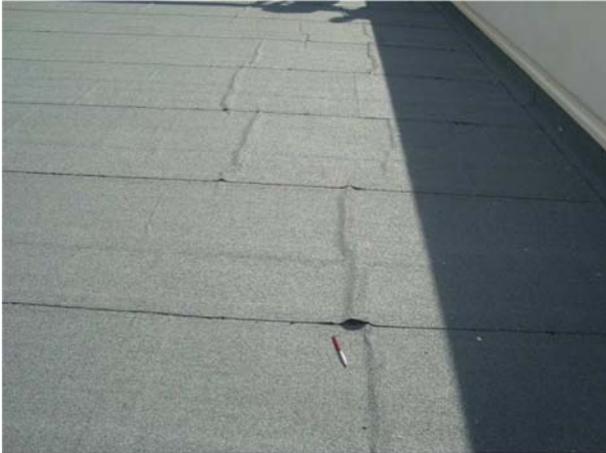
Posible origen: Es un caso particular de las arrugas transversales, en el que se levanta la lámina autoprotegida en el solape transversal. Suelen estar producidas por un defecto en la instalación de la impermeabilización, del movimiento del soporte resistente, o del movimiento del soporte de la impermeabilización (mortero, hormigón, madera o aislamiento térmico).

Arruga ojo de pez.

El procedimiento de reparación es el antes indicado.

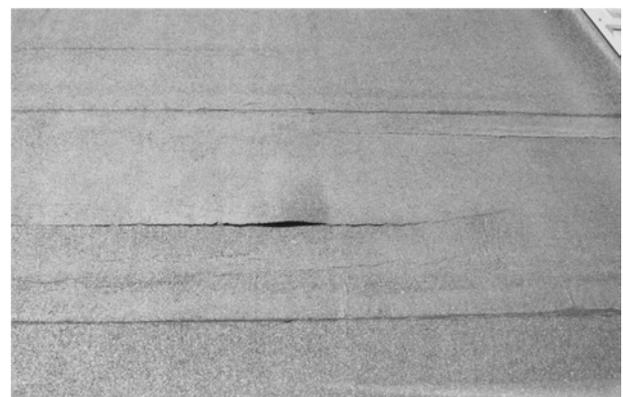
Fisuras en el sistema de impermeabilización.

Fisura en impermeabilización con láminas con armadura de fibra de vidrio adherido.

En el caso de que la fisura sea consecuencia de una junta de retracción del soporte, el tratamiento consiste en soldar una banda de refuerzo superior de igual manera que se ha indicado anteriormente.

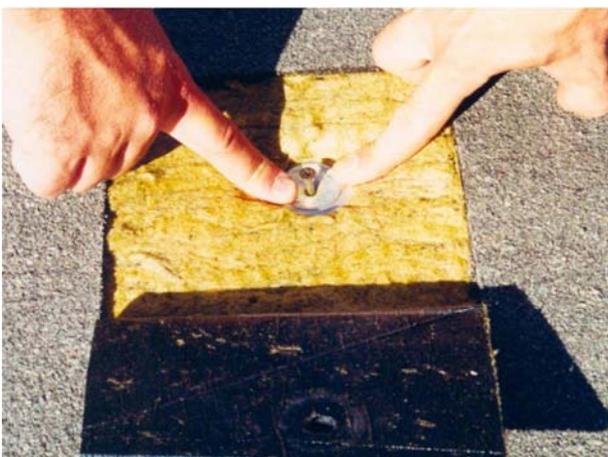
Posible origen: Utilizar para fijar el aislamiento térmico o la impermeabilización fijaciones inadecuadas.

Fijación inadecuada que ha originado el punzonamiento del sistema de impermeabilización.

Operaciones a realizar: Este tipo de problema necesita una inmediata reparación, ya que puede suponer una evidente entrada del agua en nuestro edificio. La reparación consiste en sustituir la fijación por una nueva de doble rosca y proteger posteriormente la zona afectada con un parche. En función de la importancia del daño, así como de que la impermeabilización sea monocapa o bicapa, la reparación se puede realizar con una única lámina autoprotegida o con dos láminas (una primera lámina plastificada y una segunda lámina autoprotegida).

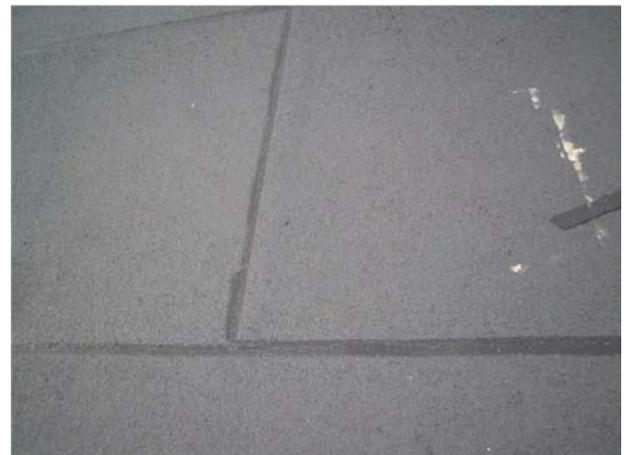
Retracción de solape longitudinal y transversal.

En caso de pequeñas retracciones, se puede aportar calor en la zona de retracción y espolvorear gránulo de pizarra.
