MANTENIMIENTO DE CLARABOYAS Y EXUTORIOS (RECOMENDACIONES)

1.- ¿POR QUÉ REALIZAR EL MANTENIMIENTO DE CLARABOYAS Y EXUTORIOS?

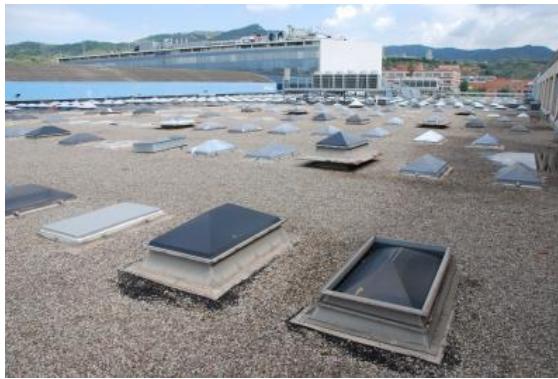
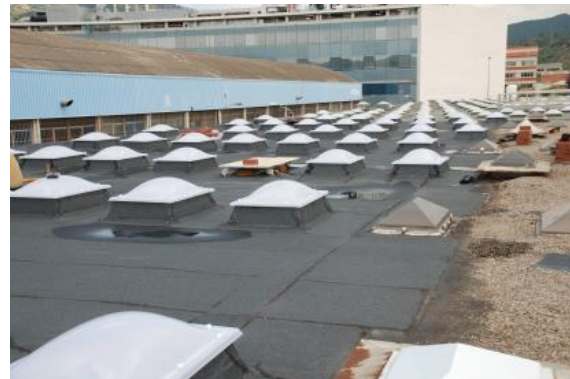
- En el caso de ambos elementos, su función es aportar iluminación natural al interior de los edificios, por lo que en primer lugar, su mantenimiento va enfocado a garantizar la máxima transmisión lumínica, manteniendo la limpieza de su superficie exterior.

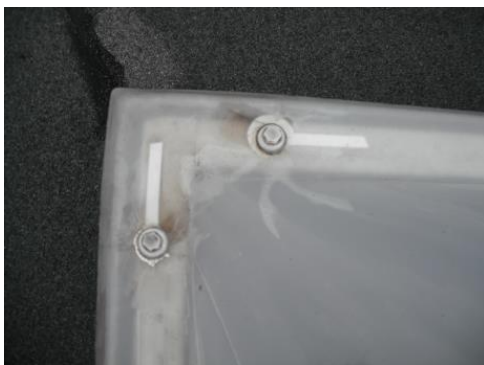
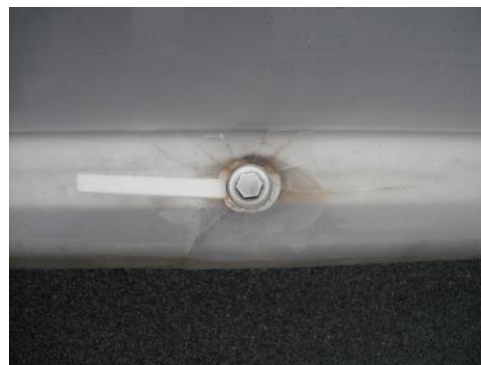
- Verificación visual de la instalación: cuadros de control, línea de suministro neumático, eléctrico, compresor, exutorios y claraboyas. En el caso de las claraboyas, confirmar que no han sufrido impactos que hayan podido fisurar el metacrilato de las cúpulas. De esta forma evitaremos la filtración del agua de lluvia y los daños que pudiera causar en el interior.

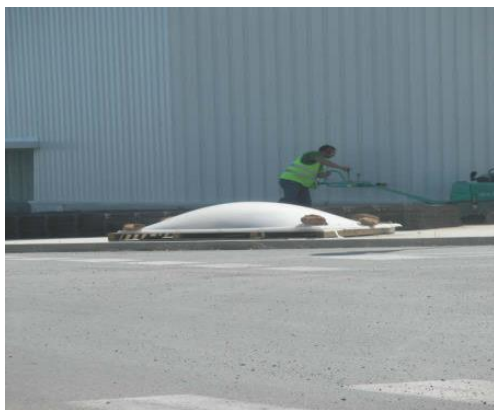
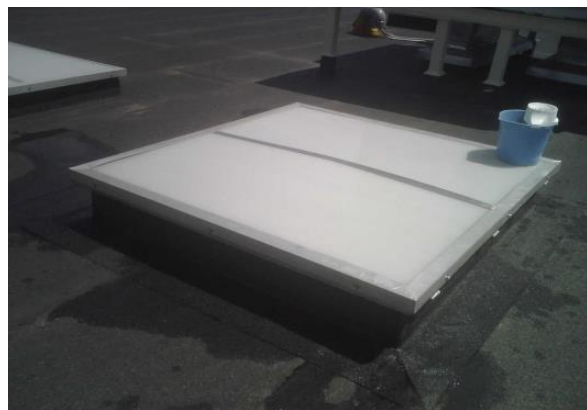
- Verificación de la inexistencia de cargas delante de los exutorios (en caso que estos estén ubicados en pared) que bloquee la apertura e incluso impida la correcta evacuación de humos.

- Verificación de la inexistencia de cargas sobre las cúpulas de los exutorios en cubierta, que dificulten o impidan su apertura.

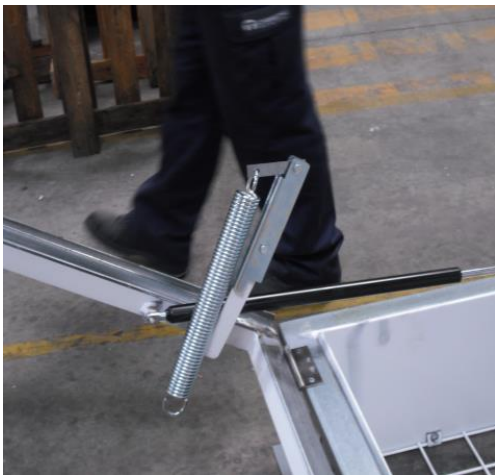
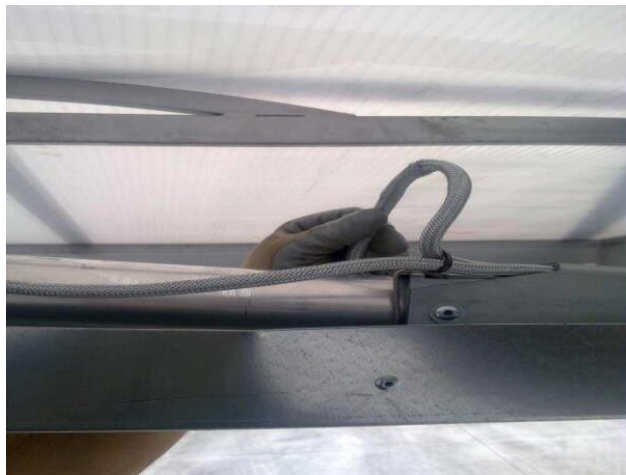
- Control de los dispositivos mecánicos, neumáticos o eléctricos.
- Control del estado de las articulaciones: Prestar especial atención al estado de las bisagras, brazos articulados, cerrojo y también las varillas de los pistones. Es importante mantener estos elementos lubricados, a excepción de los pistones. También es importante confirmar la ausencia de óxido en las bisagras.

- Cuando el pistón óleo-neumático esté golpeado, presente deformaciones o se observe la presencia de fugas, hay que sustituirlo.
- No limpiar las tijas de los pistones con disolventes: Puede dañar las juntas.
