RECOMMANDATIONS DE MAINTENANCE ET DE RÉPARATION DE TOITURES PLATES ÉTANCHES AVEC FEUILLES DE BITUME MODIFIÉ

*RECOMMANDATIONS DE MAINTENANCE ET DE RÉPARATION DE TOITURES PLATES
ÉTANCHES AVEC FEUILLES DE BITUME MODIFIÉ*

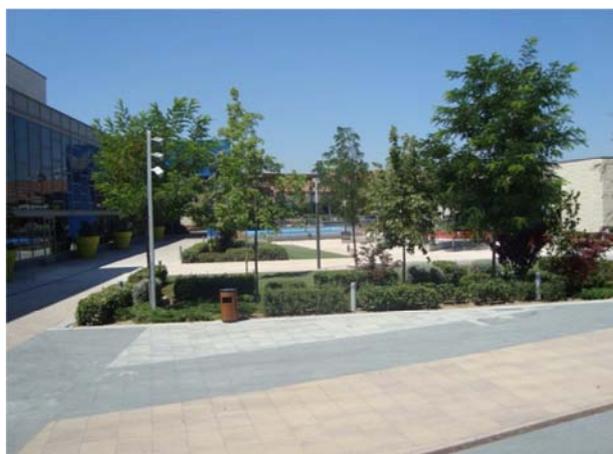
Toiture multi-usages, avec zones accessibles et zones avec jardins.

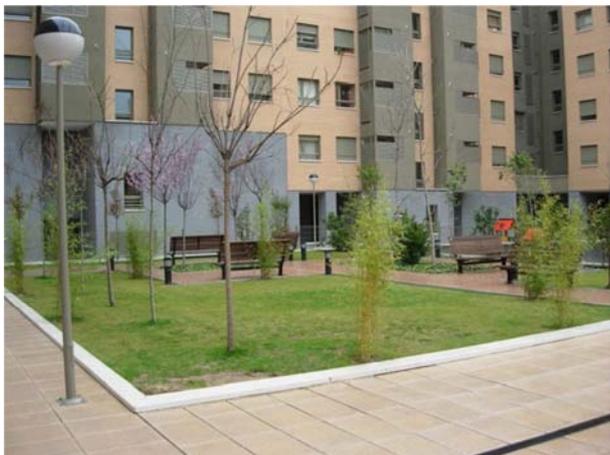
Les toitures avec jardins devront avoir un Plan de maintenance spécifique.

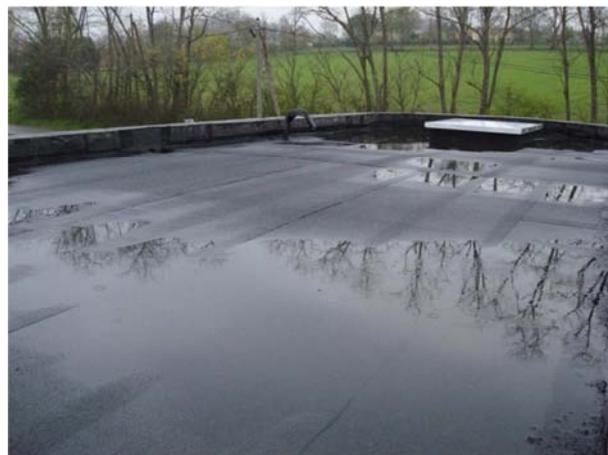
Toitures sur lesquelles se produisent des stagnations d'eau.

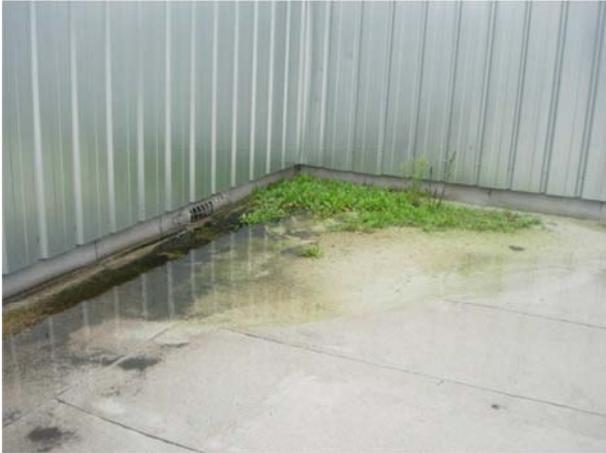
État de la toiture dans un immeuble proche de zones avec beaucoup de végétation où il n'a pas été réalisé de visites périodiques d'inspection.

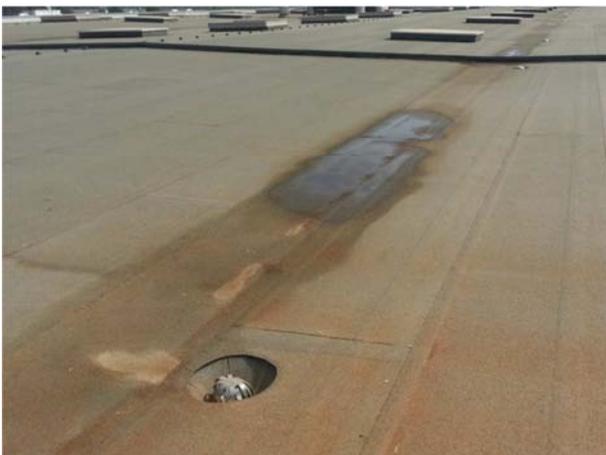
Chéneau avec accumulations d'eau à proximité des noues.

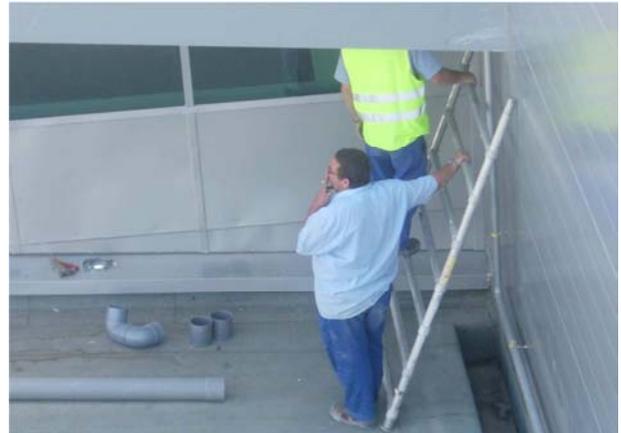
Des travaux sur des zones adjacentes à la toiture peuvent créer des imperfections sur celle-ci, surtout dans le cas de toitures autoprotégées.

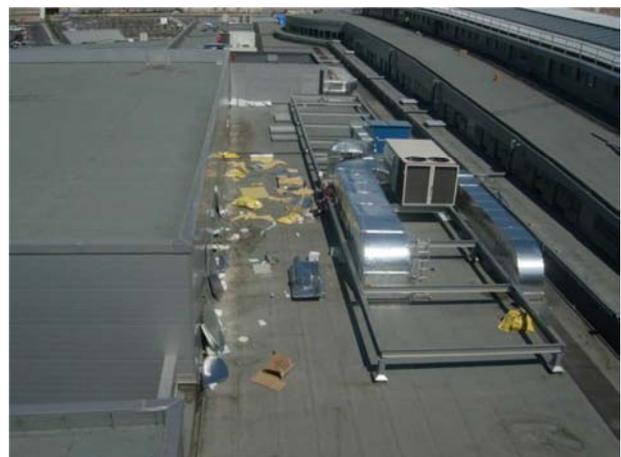
L'installation d'équipements sur la toiture peut causer de graves dommages à notre dispositif d'étanchéité.

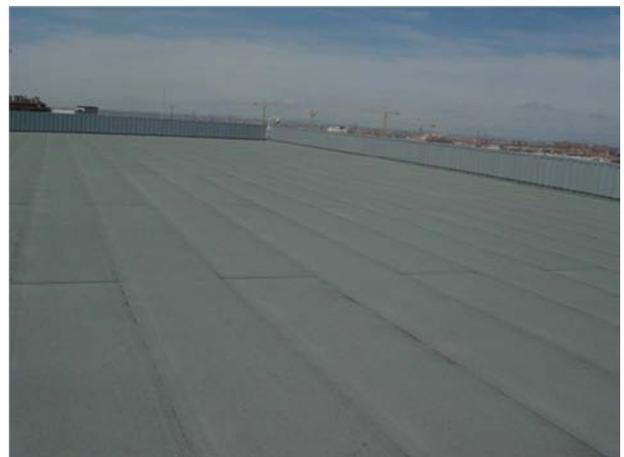
Étanchéité autoprotégée.

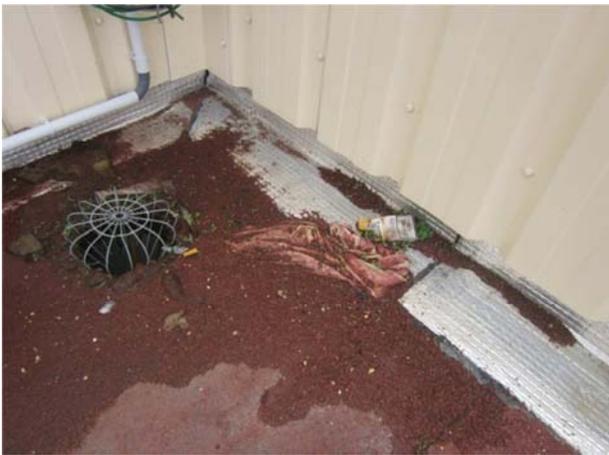
Lors des visites d'inspection on devra réviser tout débris qui pourrait exister sur la toiture et procéder à son retrait.

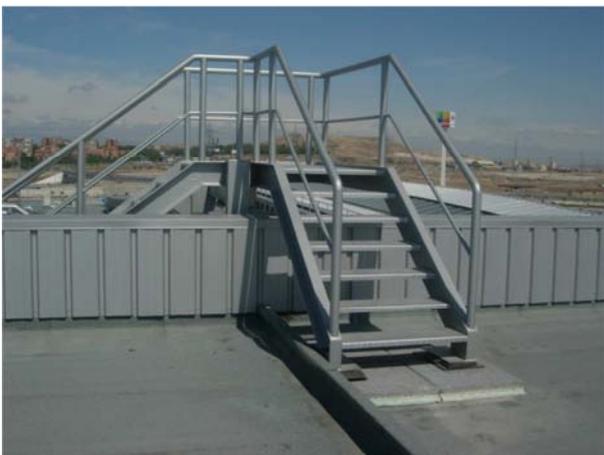
Support d'échelle métallique par des éléments de renfort afin d'éviter des dommages sur la membrane d'étanchéité.

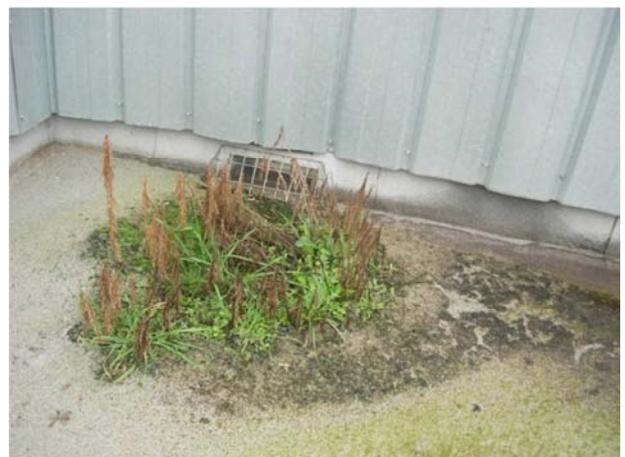
Les visites d'inspection doivent avoir comme objectif d'éviter l'apparition de plantes qui pourraient générer des obstructions dans nos éléments d'évacuation.

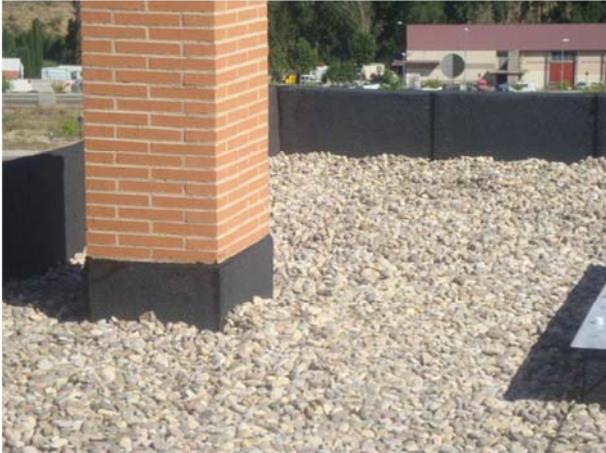
Vérification de l'épaisseur uniforme de la couche de gravier.

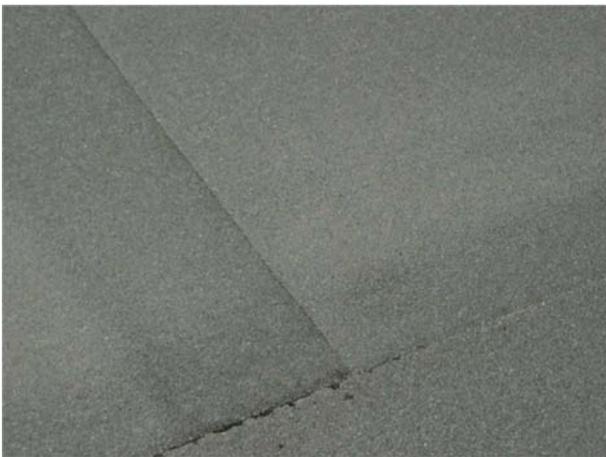
Aspect des recouvrements transversaux et longitudinaux de la feuille supérieure d'une toiture autoprotégée.

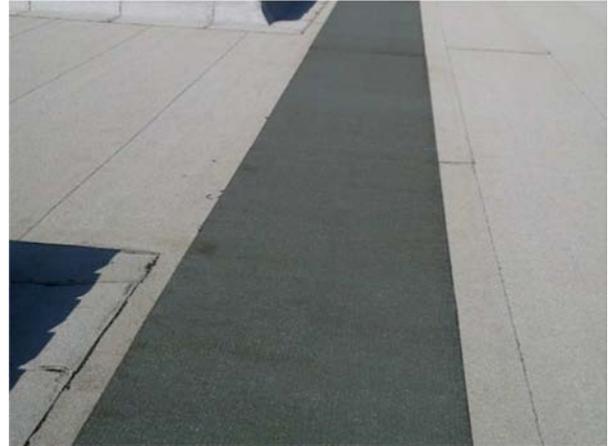
Détail d'un couloir de maintenance en soudant du POLYDAN 180-50/GP ELAST à l'étanchéité autoprotégée.

- Vérification de l'existence de couloirs de maintenance dans les toitures inaccessibles. Au cas où il n'existe pas de couloir de maintenance, lorsque la toiture est inaccessible avec gravier ils seront fabriqués en plaçant de la DANOLOSA détachée sur l'étanchéité ou sur l'isolation thermique. Dans le cas de toitures autoprotégées les couloirs de maintenance seront fabriqués en soudant une feuille autoprotégée POLYDAN 180-50/GP ELAST à la toiture.

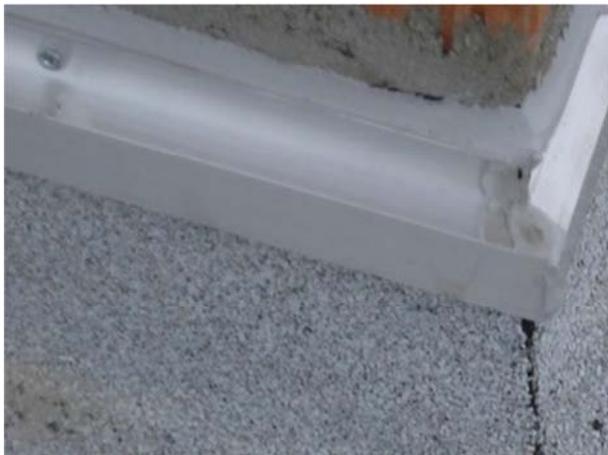
Scellé du profil métallique.

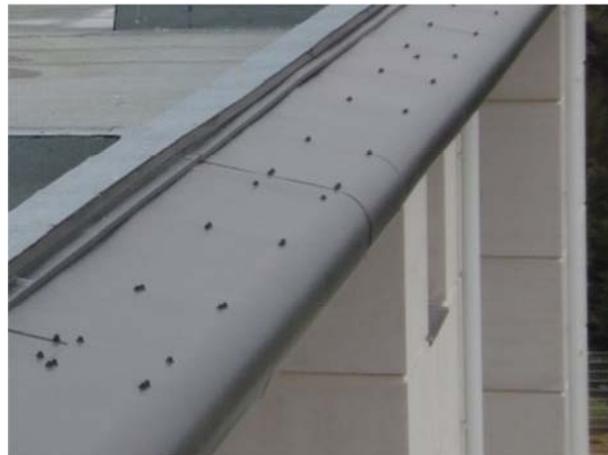
État du couronnement de l'étanchéité sur le bord latéral.

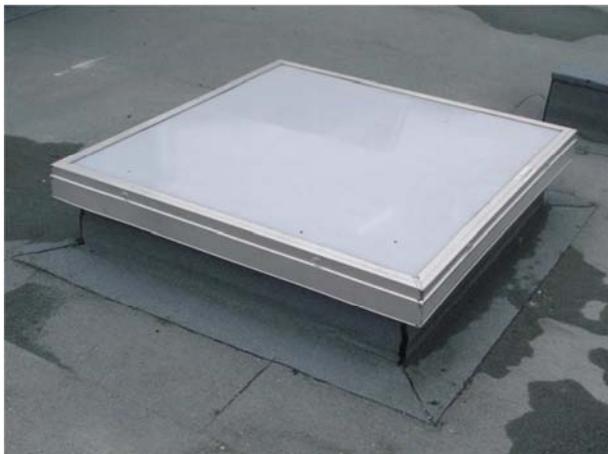
État de l'étanchéité sur une verrière.

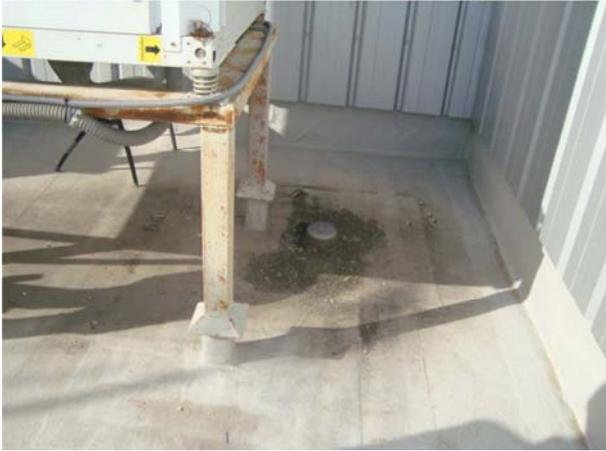
État d'une bouche d'égout sur laquelle n'ont pas été réalisées les taches de maintenance. Il faut la nettoyer immédiatement.

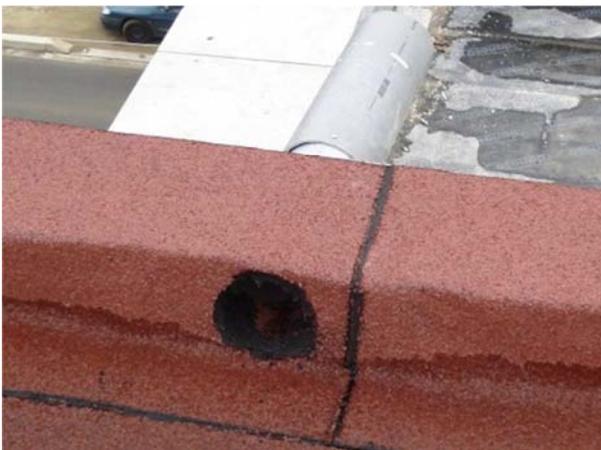
Vérification de la fixation d'une gargouille.

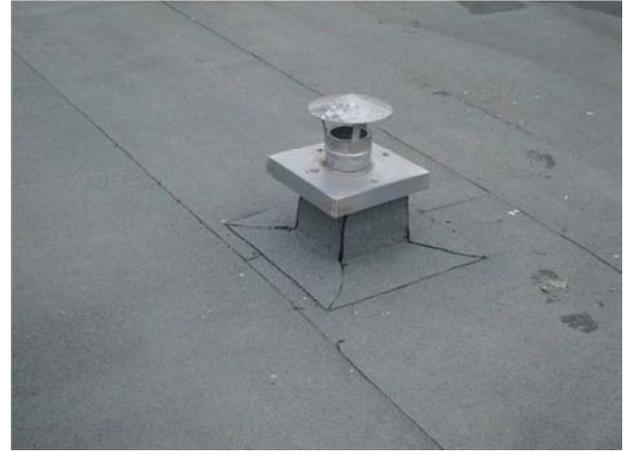
Passage de conduits de ventilation au moyen de gaines.

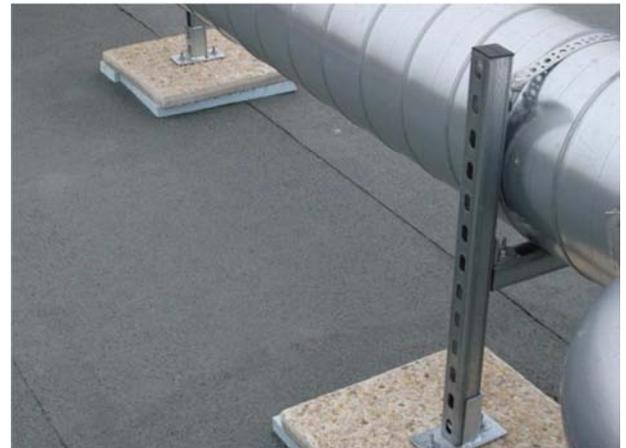
Élément d'appui des conduits ne retenant pas l'évacuation des eaux.

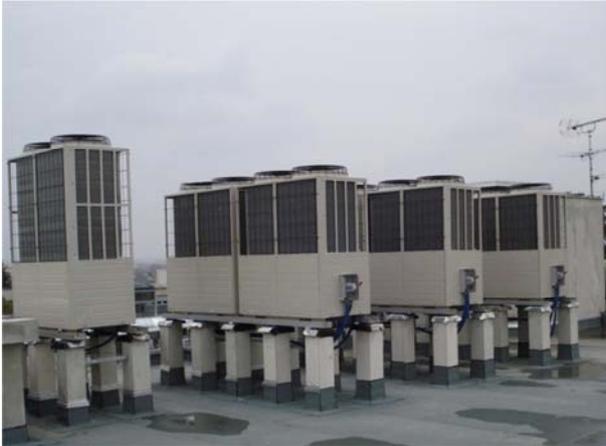
Appui de machinerie sur l'étanchéité.

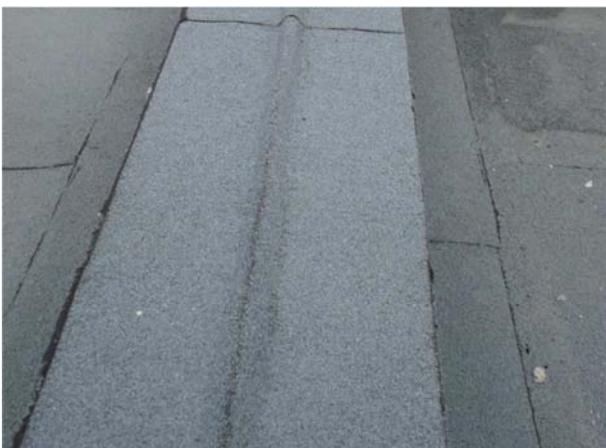
État d'un joint de dilatation.

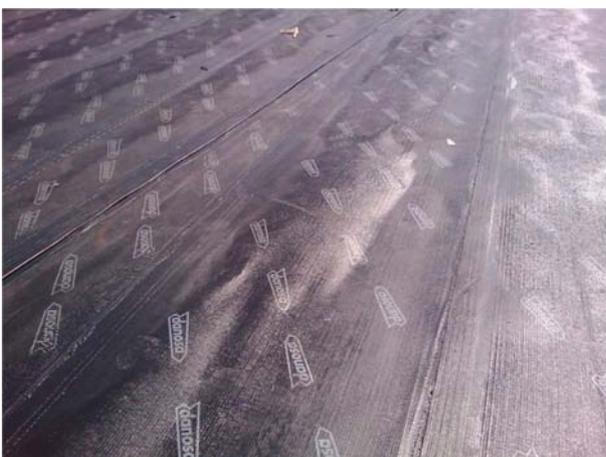
Au cas où il s'agit d'air ou d'eau retenue dans le support (mortier ou béton).

Dans ce cas, la solution consiste à supprimer la bulle et à placer un patch sur la zone concernée.

Poches entre le système d'étanchéité et le support

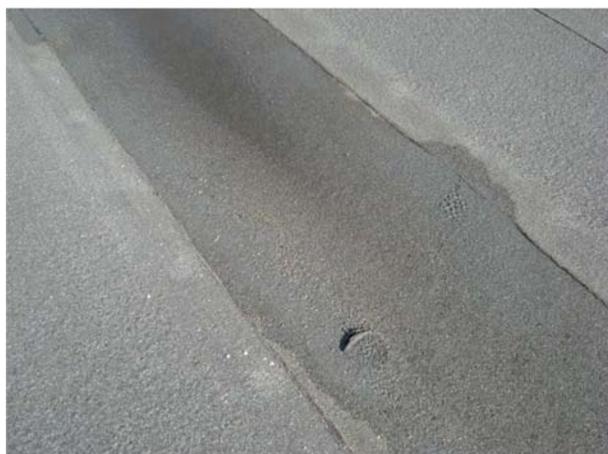
Origine possible: La perte de granule est un phénomène habituel sur les toitures réalisées avec des feuilles autoprotégées. La norme européenne EN 12.039 permet un pourcentage déterminé de perte de granule habituelle pour une feuille de bitume autoprotégée. La perte de granule peut augmenter suite à une maintenance peu fréquente de la toiture, à un transit excessif sur l'étanchéité autoprotégée, et à l'accumulation d'eau, de sédiments, de dépôts et de saleté sur l'étanchéité.

Opérations à réaliser: Dans la plupart des cas la perte de granule est un aspect purement esthétique qui n'affecte en rien l'étanchéité de la toiture. Il est nécessaire de réaliser un nettoyage uniquement du granulé perdu, ainsi que de tout autre type de dépôt et de sédiment qui se serait accumulé sur la toiture.

Perte de granule d'ardoise

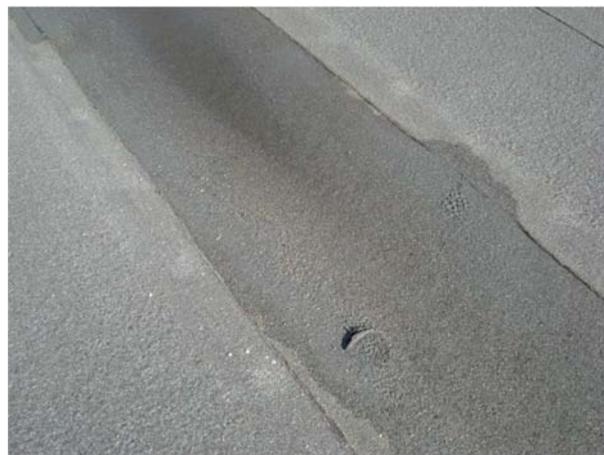
Perte de granule d'ardoise

Ces couloirs de maintenance ou de transit peuvent être réalisés avec du POLYDAN 180-50/GP ELAST de couleur différente à celle de la toiture qui adhère au chalumeau à la feuille autoprotégée existante.

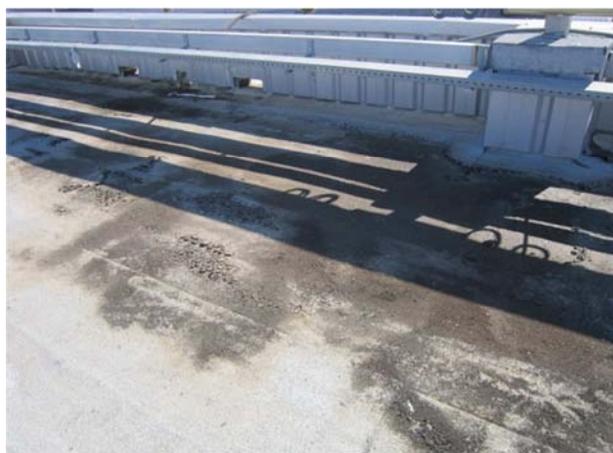
Dans certains cas, lorsque, par effet de l'eau et du manque de propreté, des particules étrangères s'accumulent (boues, poussière, feuilles, etc...) sur les points bas de la toiture, il peut se produire un effet peau de crocodile. Ces particules étrangères forment une croûte au-dessus de la feuille autoprotégée qui, lorsque l'eau s'évapore, se contracte et peut générer des fissures à la surface. Cet effet peau de crocodile se produit sur des toitures où la maintenance ou le drainage sont peu fréquents ou suite à une mauvaise construction et/ou conception des éléments de drainage.

L'effet peau de crocodile est un phénomène esthétique qui n'affecte pas l'étanchéité.

Effet peau de crocodile.

Pour éviter que des sédiments ne s'accumulent dans les parties basses de la toiture et que ce phénomène ne se produise il est en général suffisant de réaliser les tâches de maintenance

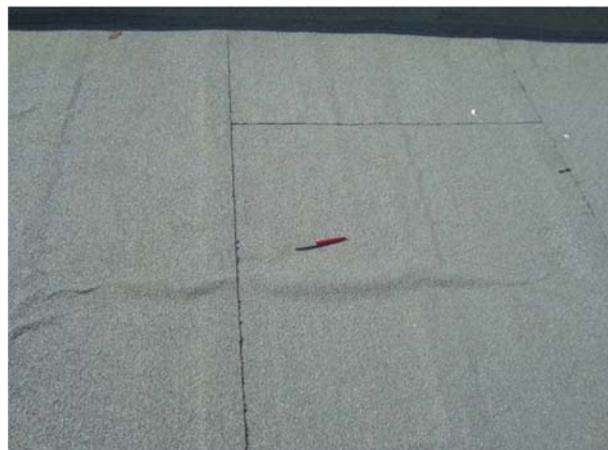
Origine possible. Ils sont produits la plupart du temps par un défaut lors de l'installation du système d'étanchéité, du mouvement du support résistant ou du mouvement du support de l'étanchéité (mortier, béton, bois ou isolation thermique).

Avant l'action il faut dresser un diagnostic de la cause du pli. Si c'est une conséquence du mouvement du support il faudra adopter les mesures correctrices opportunes (augmenter les fixations de l'isolation thermique dans la zone à proximité des plis, au cas où cela est la cause, etc...).

Plis perpendiculaires au sens longitudinal du rouleau.

Une fois les causes des plis corrigées, on procèdera à leur réparation.

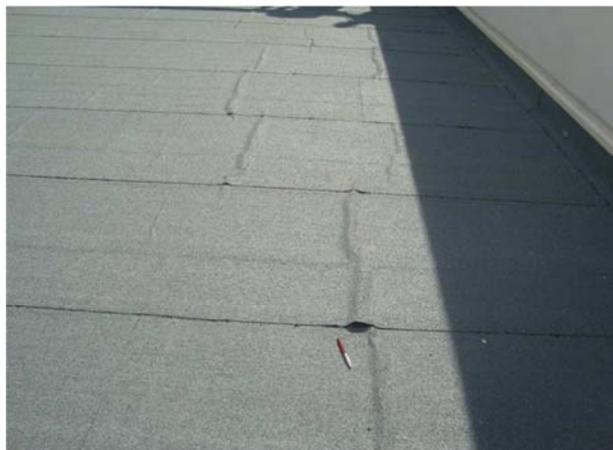
Origine possible: C'est un cas particulier des plis transversaux, dans lequel se soulève la feuille autoprotégée dans le chevauchement transversal. Ils sont produits la plupart du temps par un défaut lors de l'installation de l'étanchéité, du mouvement du support résistant ou du mouvement du support de l'étanchéité (mortier, béton, bois ou isolation thermique).

Avant l'action il faut dresser un diagnostic de la cause du pli. Si c'est une conséquence du mouvement du support il faudra adopter les mesures correctrices opportunes (augmenter les fixations de l'isolation thermique dans la zone à proximité des plis, au cas où cela est la cause, etc...).

Pli œil de poisson.

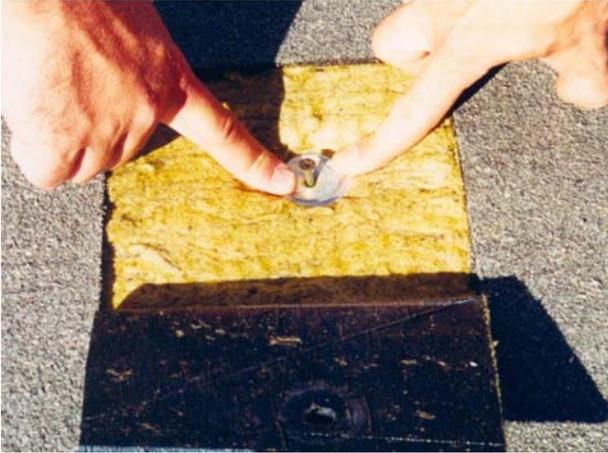
Origine possible: Utiliser pour fixer l'isolation thermique ou l'étanchéité de fixations inadaptées.

Fixation inadaptée qui a provoqué l'entaille du système d'étanchéité.

En conséquence de l'écrasement de l'isolation thermique, lorsqu'on piétine des zones proches des fixations (fixations de l'isolation thermique ou du système d'étanchéité), la tête de la vis sort de l'isolation thermique, ce qui perforé l'étanchéité.

Fixations sortant de l'isolation thermique et qui perforent l'étanchéité.

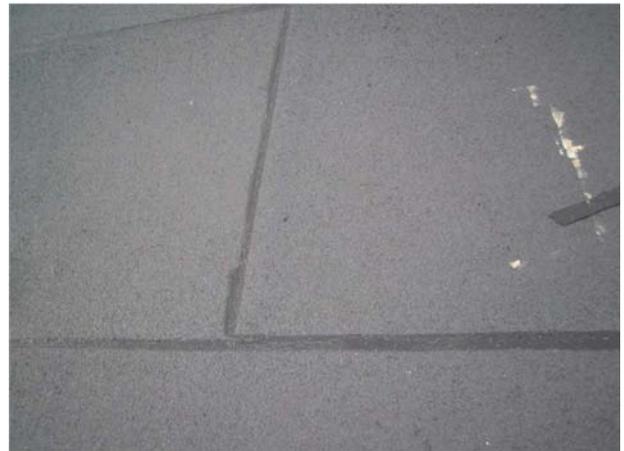
Opérations à réaliser: Ce type de problème est normalement purement esthétique, ce qui n'affecte pas l'étanchéité.

En cas de petites rétractions, on peut apporter de la chaleur dans la zone de rétraction et saupoudrer de granule d'ardoise.

Rétraction de chevauchement longitudinal et transversal.
