# GAMA NOx

# GAMA DANOSA NO<sub>x</sub>

## SOLUCIONES FOTOCATALÍTICAS PARA LA REDUCCIÓN DE LOS NIVELES DE CONTAMINACIÓN ATMOSFÉRICA

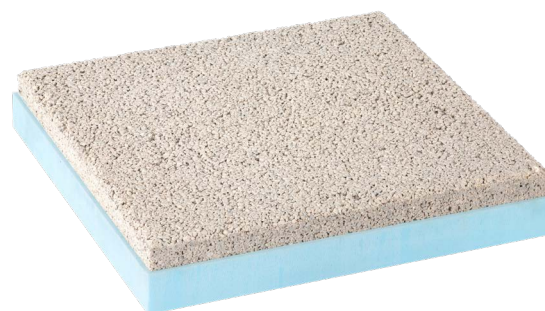
Es una baldosa aislante constituida por un pavimento de hormigón poroso fotocatalítico de color blanco, que actúa como protección mecánica de una base aislante de poliestireno extruido, resultando una superficie practicable resistente y aislada térmicamente.

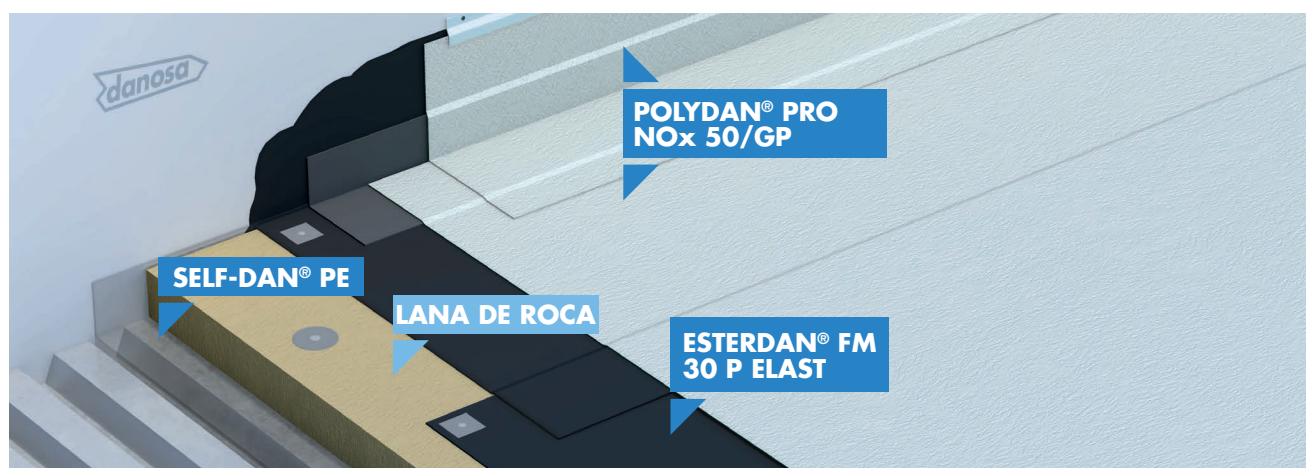
NOX2

**CUBIERTA DECK BICAPA**

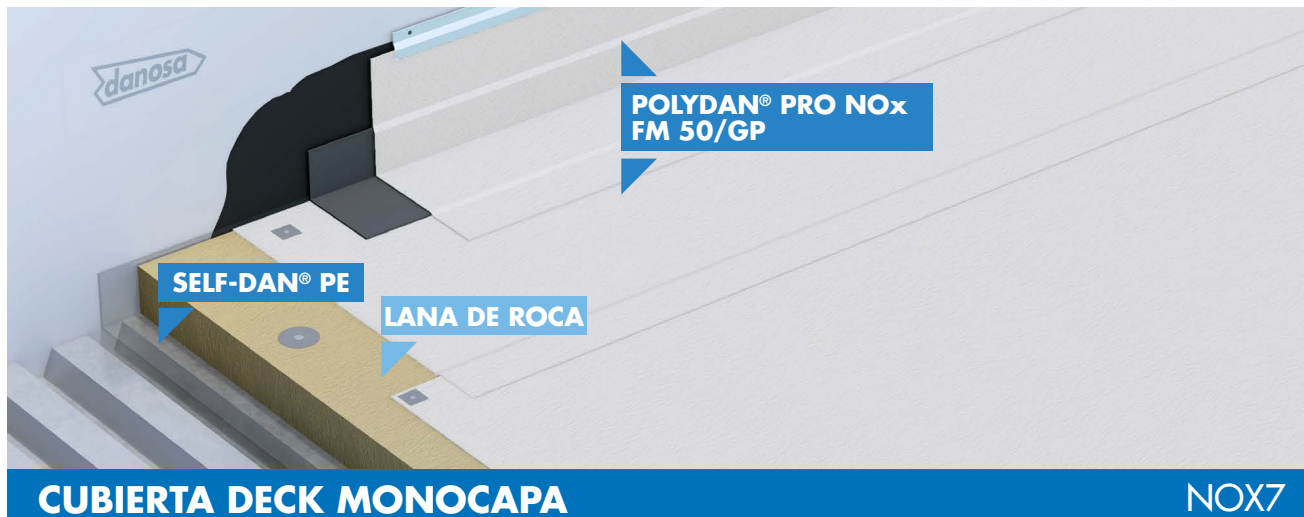
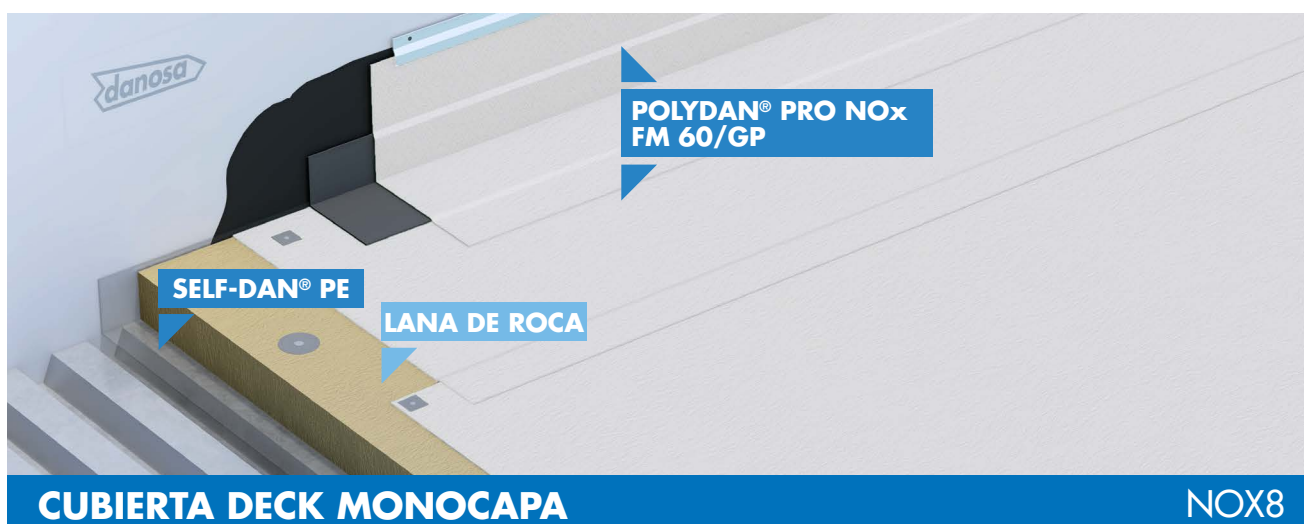
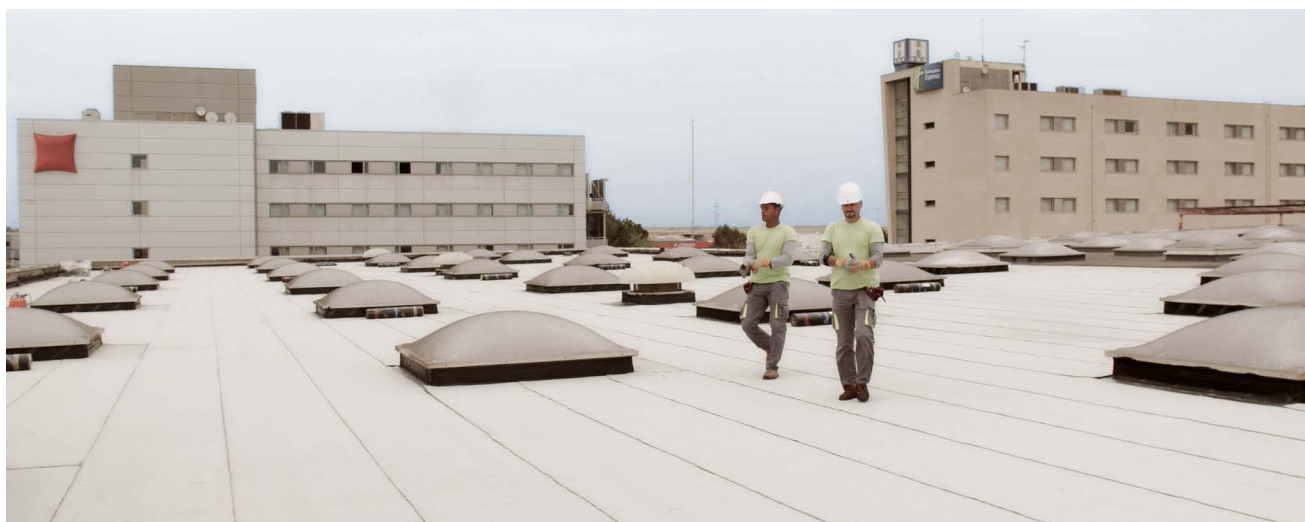
- CUBIERTAS PLANAS NO TRANSITABLES FIJADAS MECÁNICAMENTE

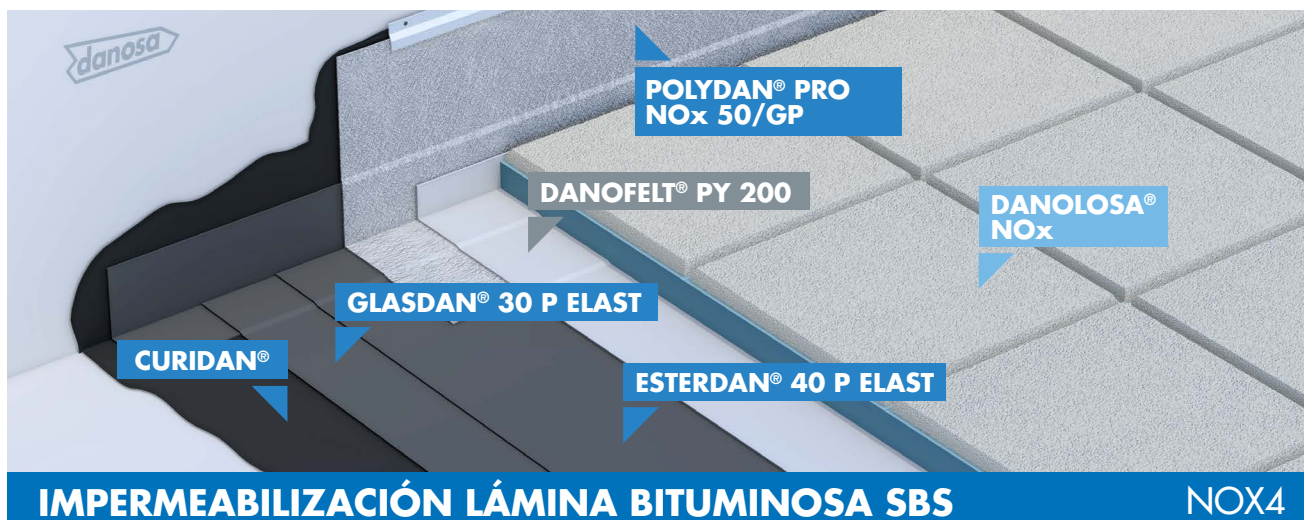
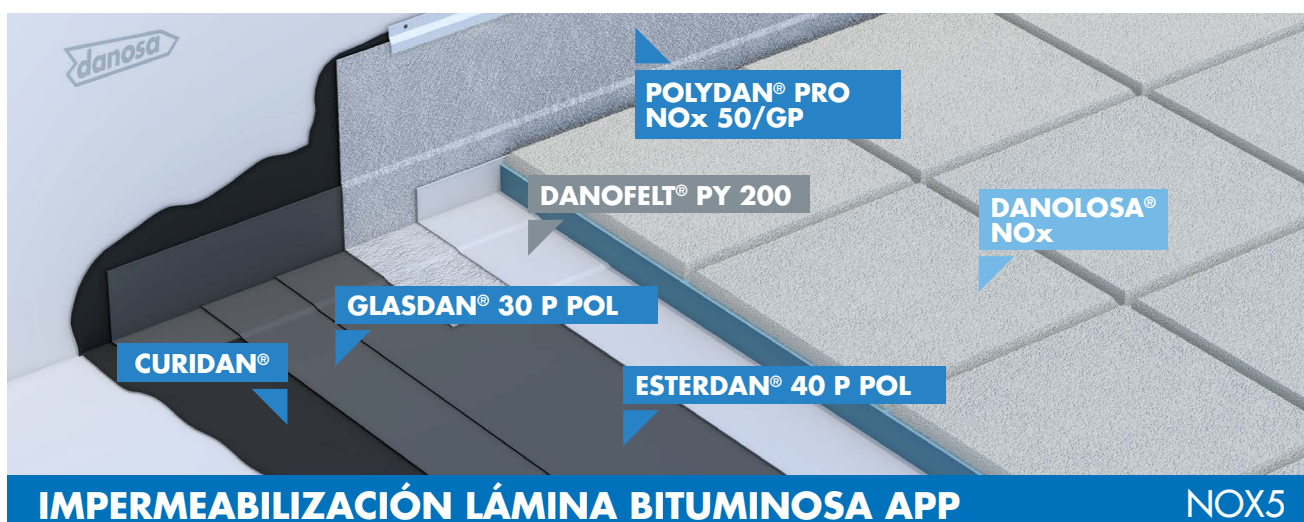
## • CUBIERTAS PLANAS TRANSITABLES
