DANOFON.

Panneau multicouche pour l'isolation acoustique des cloisons de séparation.

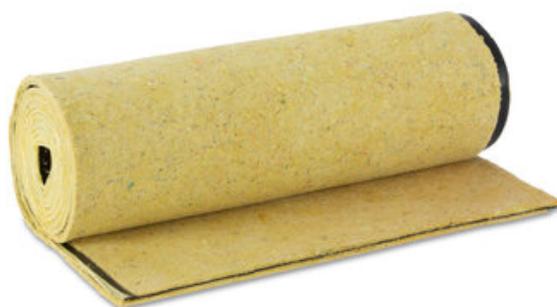
DANOFON est un produit multicouche formé au centre par une membrane acoustique de haute densité, recouverte de chaque côté par une enveloppe géotextile.

Du point de vue acoustique, il fonctionne comme un isolant à basses, moyennes et hautes fréquences.
