### IMPERDAN FP 50 GP

Membrane d'étanchéité en bitume plastomère avec autoprotection minérale.

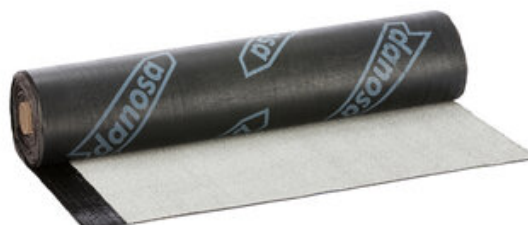
L'IMPERDAN FP 50 GP est une chape de bitume plastomère soudable, avec armature de polyester renforcé. Elle est surfacée avec des paillettes d'ardoise de couleur gris claire. La sous-face est constituée d'un film de polyéthylène.
